Når væggen er væk

AF POUL HENRIK MADELUNG • Ønsket om at skabe rumlig sammenhæng ledte frem til udførelse af vægge i glas – og reoler hertil – i direktiongangen hos Danfoss.

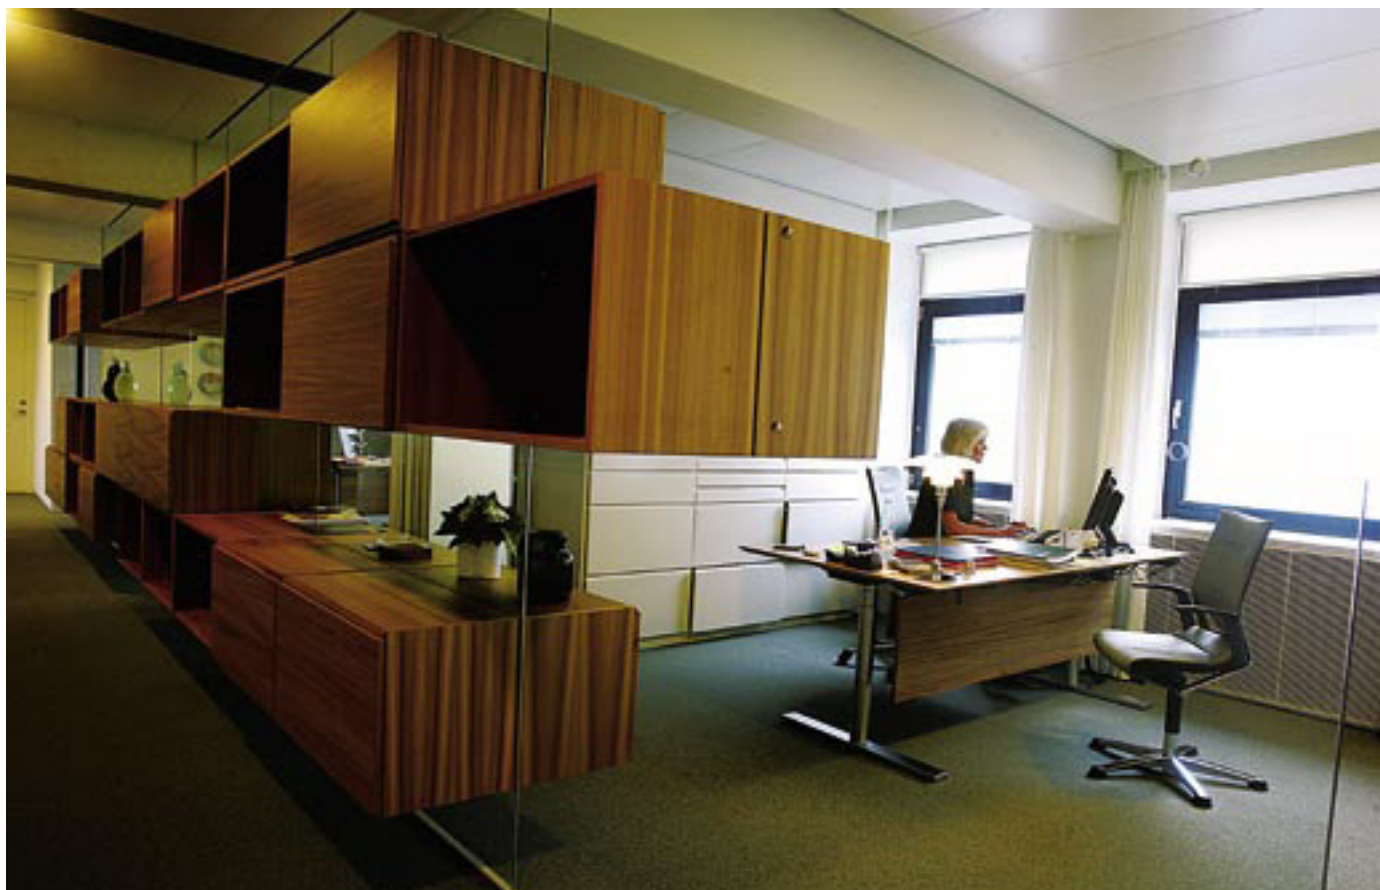
Hos Danfoss har direktionsskolerne blandt andet fået nye vægge og døre af glas i forbindelse med en ombygning. Da der ligesom på mange andre kontorer er behov for reoler og skabe, valgte man den utraditionelle løsning at sætte de nye reoler i matlakeret elmetræ op på glasvæggene.

Der er anvendt 12 mm hærdet glas typisk i formatet 275 cm x 170 cm til vægge og døre. Beslagene er Dorma Ma-

net. De cirka 50 store glasstykker har alle fået forskellig forarbejdning, for eksempel udskæring på grund af betonbjælkers placering og udfræsning, så beslag kunne monteres. De glasstykker, som anvendes til montering af reoler, har typisk fået 16 monteringshuller. Der er lavet fire huller for hvert reolmodul.

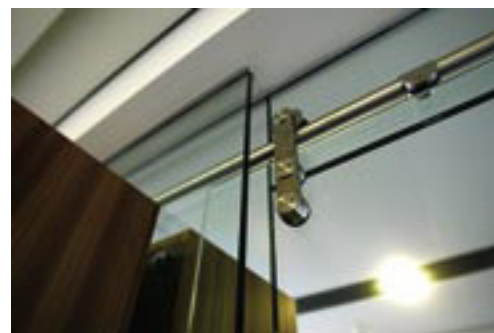
– Beslag til skydedør (ka' ikke læse korrektoren)

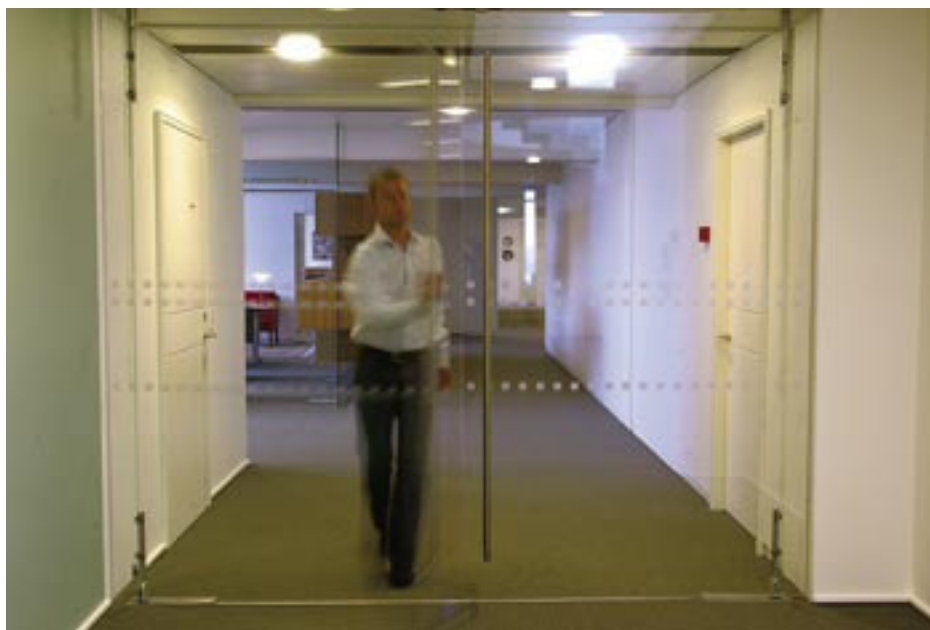
Lille billede: Ét er at bore huller – et andet efterfølgende at placere de rette rudefag med de rette huller korrekt.
